**MEMORIA-INFORME SOBRE EL ENSAYO
REALIZADO EL 26/06/2015 PARA
OBTENER LA RESISTENCIA A
COMPRESIÓN Y EL DIAGRAMA TENSIÓN-
DEFORMACIÓN DE UNA MUESTRA DE
FÁBRICA DE BLOQUES DE HORMIGÓN
PRODUCIDOS POR INDUSTRIAS AUDIOLIS
EN SUS INSTALACIONES DE ANTEQUERA
(MÁLAGA) PARA SU SISTEMA DE
AUTOCONSTRUCCIÓN DE VIVIENDAS.**

PETICIONARIO:	INDUSTRIAS AUDIOLIS
OBRA:	MEMORIA INFORME
FECHA:	29 DE JUNIO DE 2.015

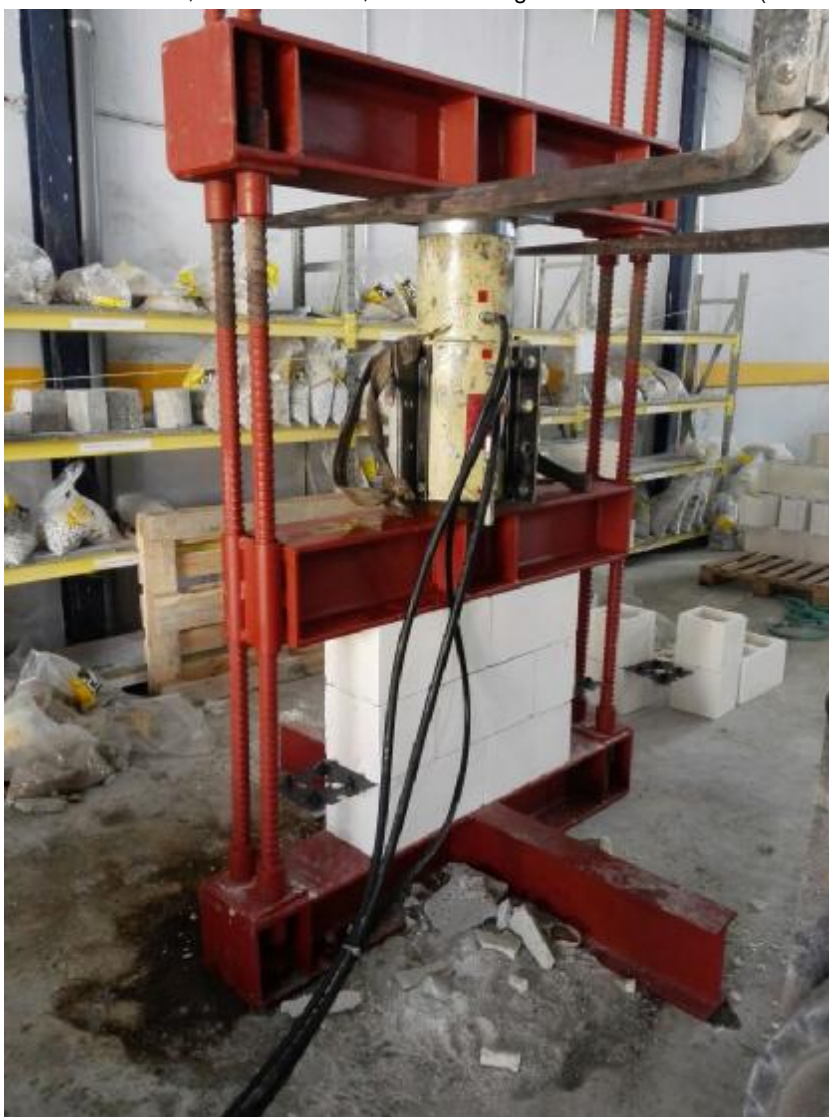
Fotografía del dispositivo dispuesto para realizar el primer ensayo a compresión de una muestra de la fábrica realizada con bloques de hormigón fabricados por INDUSTRIAS AUDIOLIS.

A continuación se presenta una fotografía del dispositivo que permite la puesta en carga de las muestras de fábricas de bloques con capacidad máxima de 1500 KN.

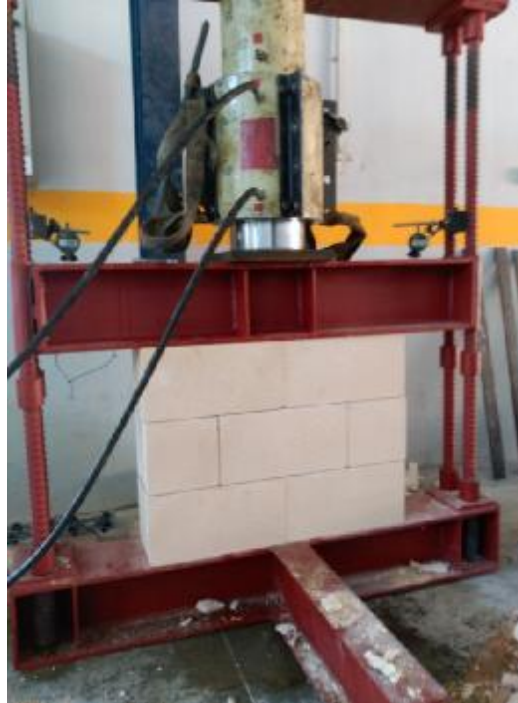
Fotografía del dispositivo dispuesto para realizar el ensayo a compresión y el diagrama tensión-deformación de una muestra de la fábrica realizada el 26/06/2015 con bloques de hormigón fabricados por INDUSTRIAS AUDIOLIS. Obsérvese la disposición de dos microcomparadores sobre la viga que transmite la carga al plano superior de la muestra a ensayar con objeto de obtener los acortamientos de los extremos de la muestra en distintos estados de carga.

En la siguiente fotografía se muestra el dispositivo de puesta en carga con un gato hidráulico de 1500 KN en disposición de iniciar los procesos de carga de la muestra a ensayar.

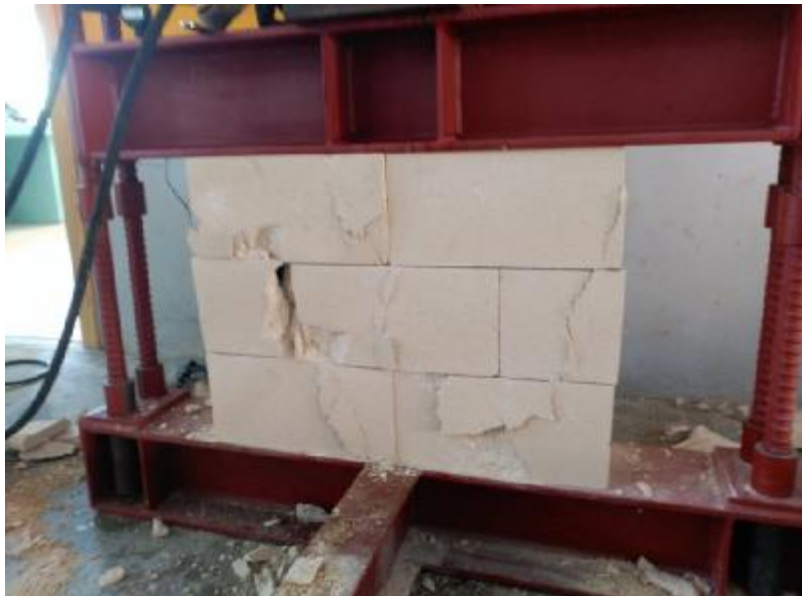
Vista de la rotura del paño vertical frontal

En las siguientes fotografías puede observarse la forma en que rompió la muestra ensayada:

En el momento de la rotura, el manómetro de la central hidráulica que suministra la presión al pistón de carga registró 195 bares. Dado que el diámetro del pistón es de 250 mm)lo que representa una sección de 490,875 cm²)y que la superficie bruta total de la muestra de la fábrica es de 1600 cm², la tensión de rotura de la muestra ensayada es **5,98 MPa**.

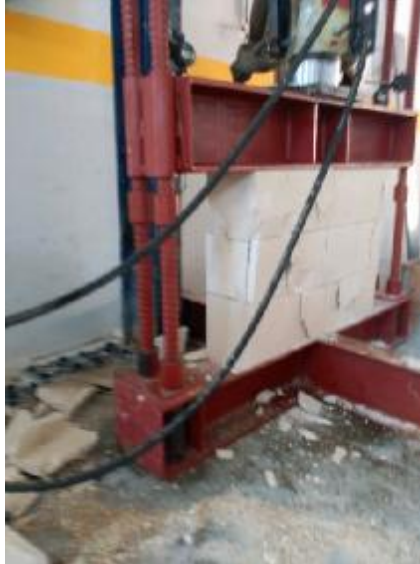
Vista de la rotura del paño vertical izquierdo

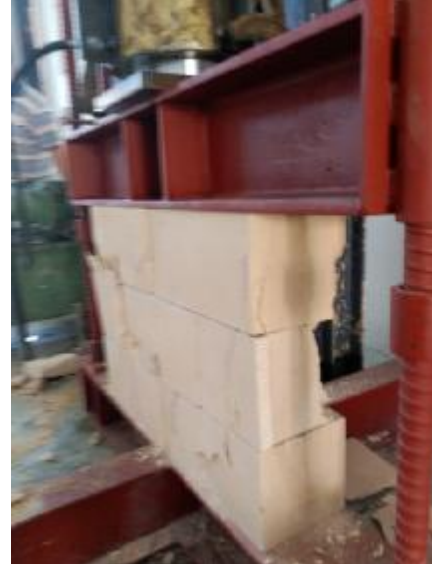
Vista de la rotura del paño vertical derecho

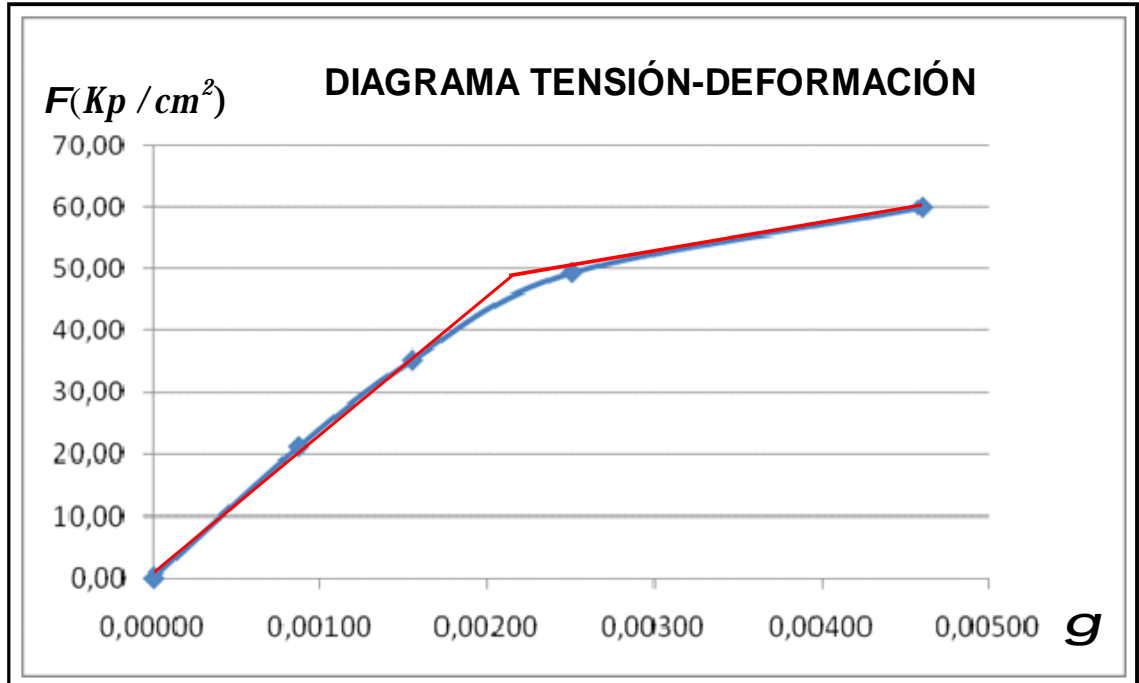
Siendo el Diagrama Tensión-Deformación correspondiente a la muestra ensayada el que a continuación se muestra:

Del que se deduce un módulo de elasticidad correspondiente para primer tramo recto:

$$E_1 = 1969 \text{ N/mm}^2$$

Nº FASE	CARGA (KN)	ACORT.IZDA (mm)	ACORT.DCHA (mm)	ϵ_i	ϵ_d	ϵ_m	σ (N/mm ²)
1	343.610	0,54	0,50	0,0009	0,0008	0,00085	2,14
2	564.510	0,96	0,90	0,0016	0,0015	0,00155	3,52
3	785.400	1,62	1,39	0,0027	0,0023	0,00250	4,90
4	957.210	2,7	2,83	0,0045	0,0047	0,00460	5,98
